PROGRAM PRAC KONSERWATORSKICH

ELEWACJE ZEWNĘTRZNE KOŚCIOŁA P.W. ŚW. FRANCISZKA Z ASYŻU

W GŁOGÓWKU (ok. 1630 r.)

(KLASZTOR O.O. FRANCISZKANÓW W GŁOGÓWKU)

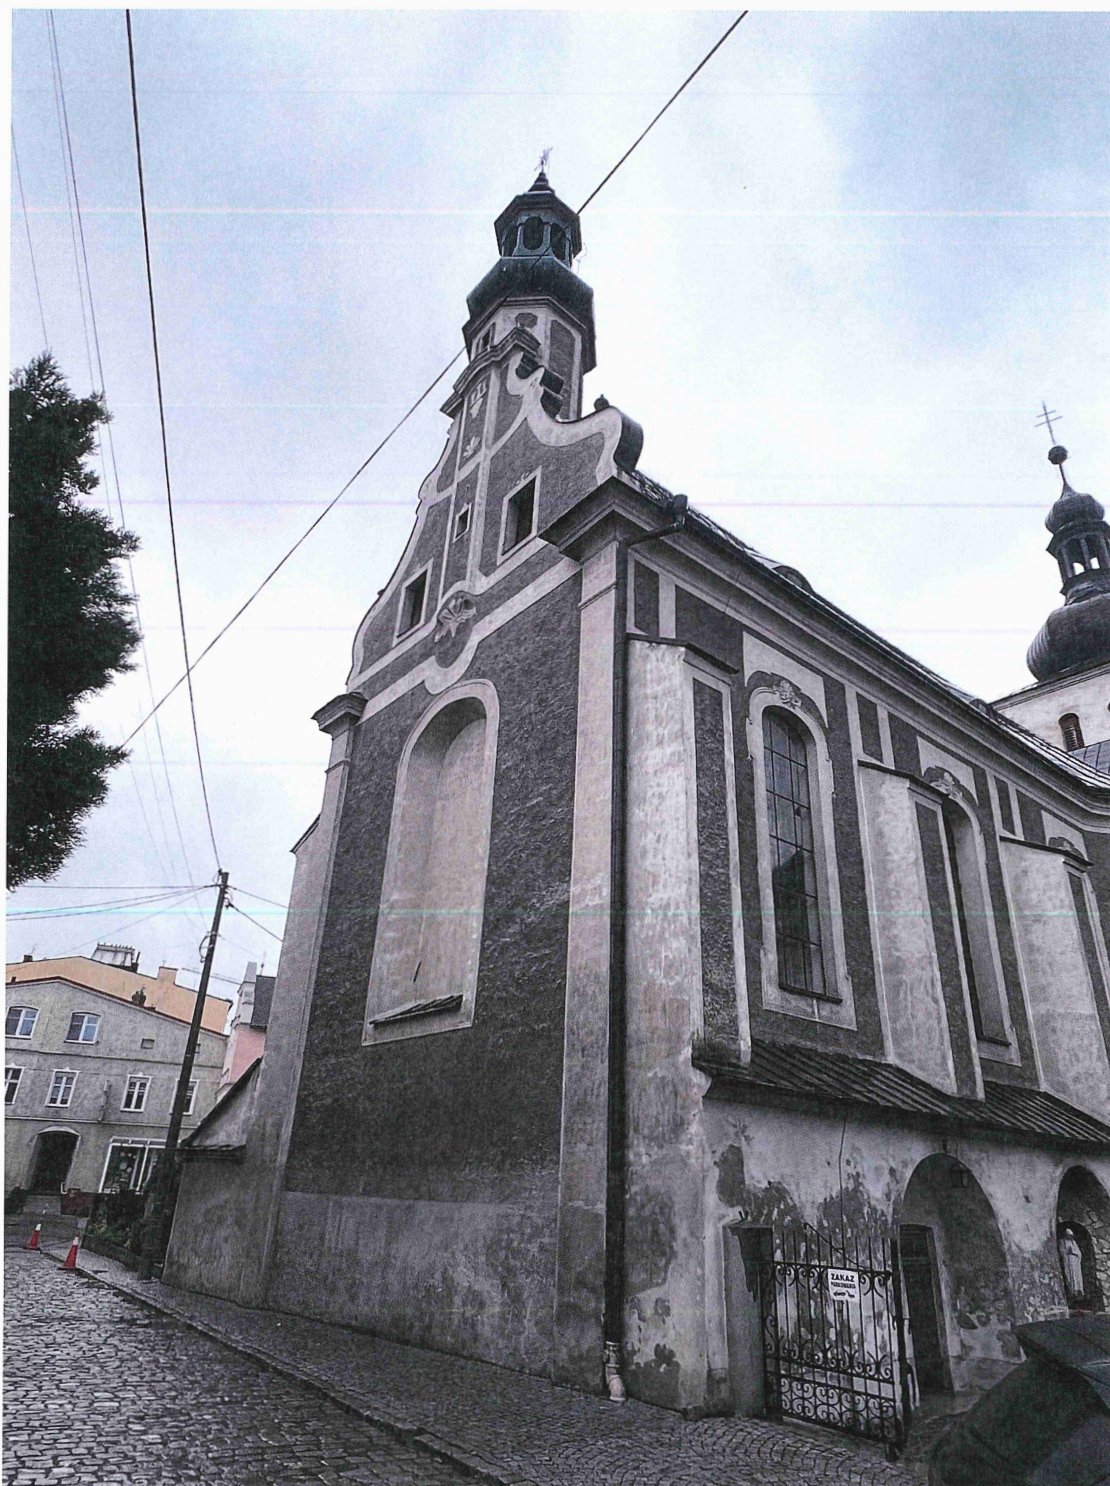
Fot. nr 1 Kościół p.w. św. Franciszka z Asyżu w Głogówku. Zespół klasztorny o.o. Franciszkanów. Elewacja wschodnia prezbiterium.

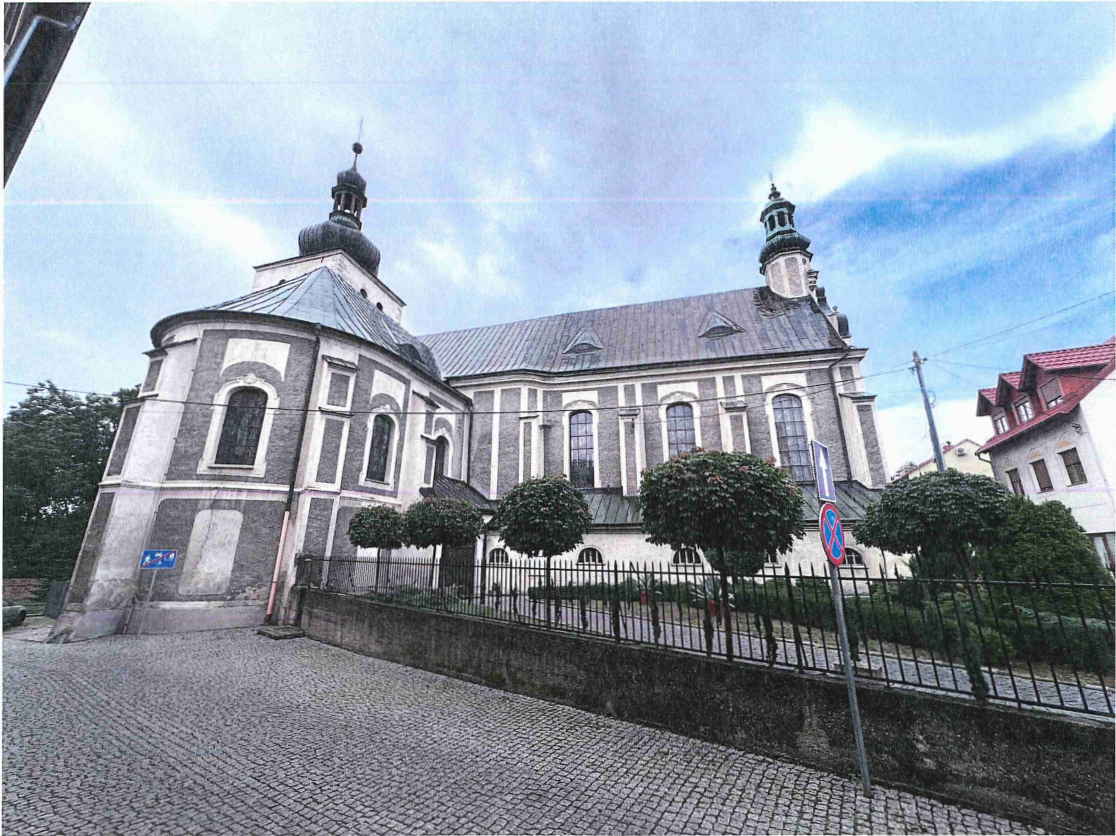
Fot. nr 4 Kościół p.w. św. Franciszka z Asyżu w Głogówku. Zespół klasztorny o.o. Franciszkanów. Widok od strony południowej.
Fot. nr 5 Kościół p.w. św. Franciszka z Asyżu w Głogówku. Zespół klasztorny o.o. Franciszkanów. Widok od strony południowo-wschodniej.

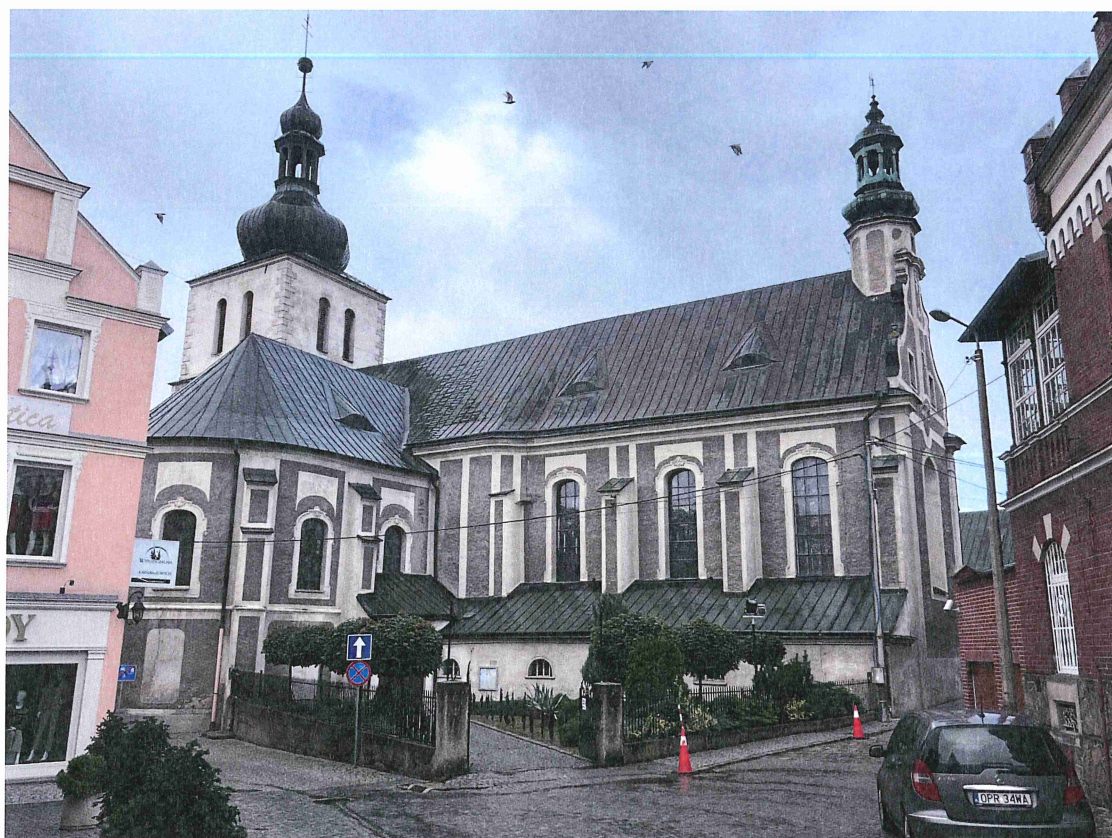
Fot. nr 6 Kościół p.w. św. Franciszka z Asyżu w Głogówku. Zespół klasztorny o.o. Franciszkanów. Widok od strony południowo-zachodniej.
Fot. nr 7 Kościół p.w. św. Franciszka z Asyżu w Głogówku. Zespół klasztorny o.o. Franciszkanów. Widok od strony południowo-wschodniej.

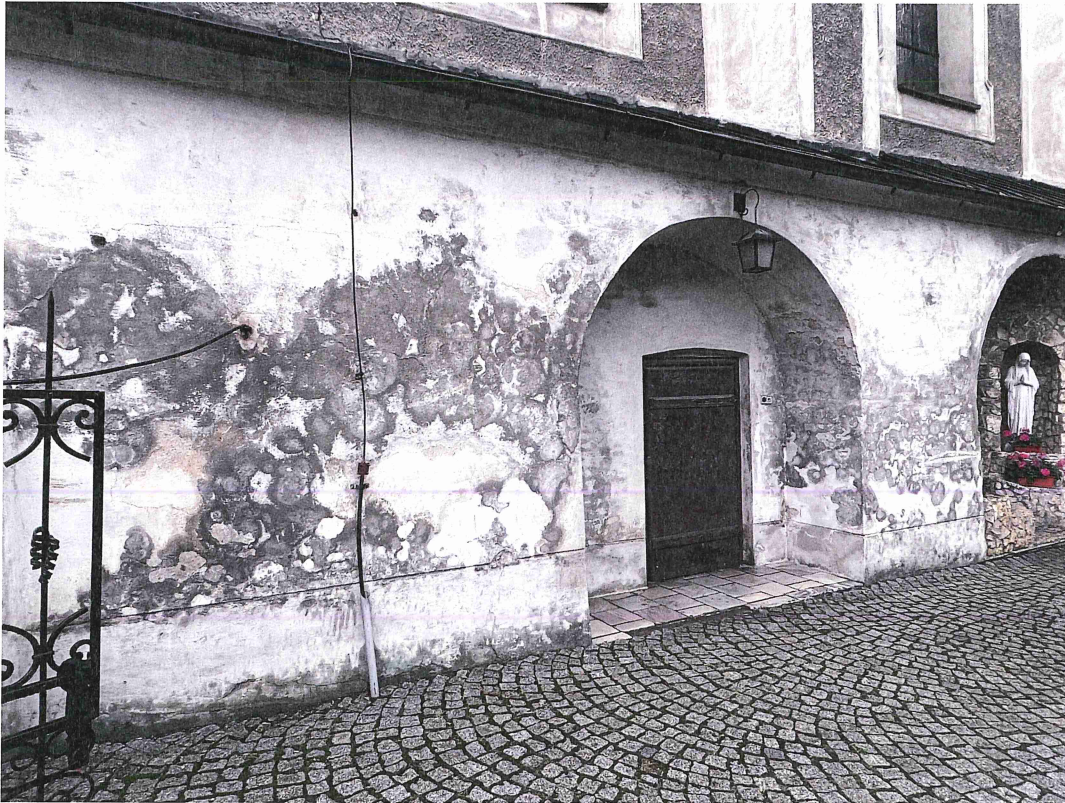
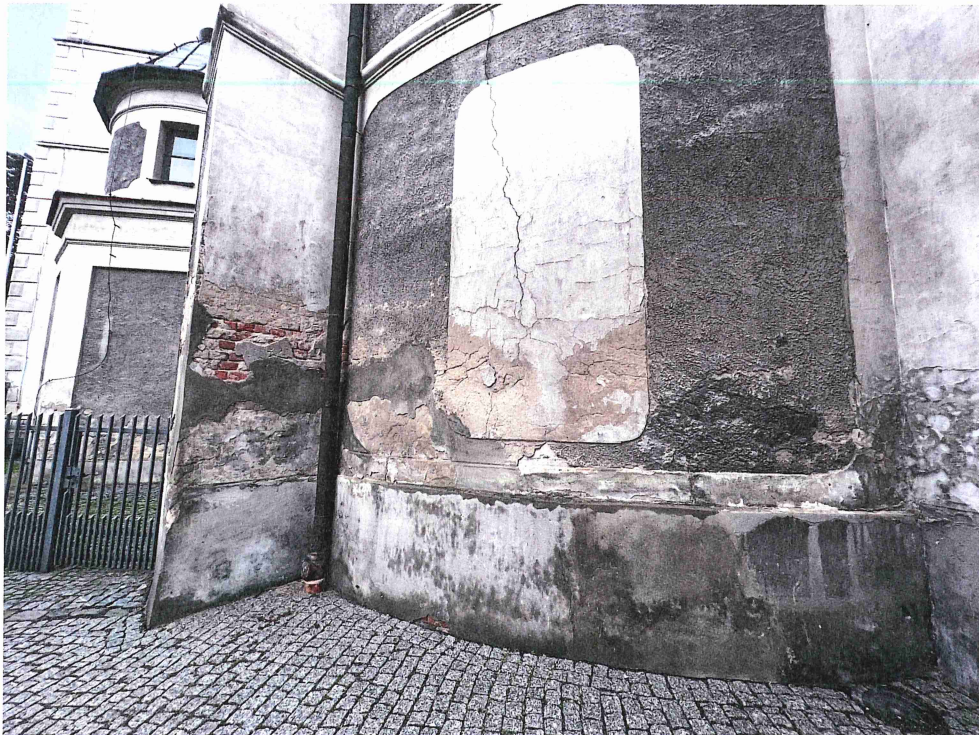
Fot. nr 8 Kościół p.w. św. Franciszka z Asyżu w Głogówku. Zespół klasztorny o.o. Franciszkanów. Widok od strony północno-wschodniej. Fot. nr 9 Kościół p.w. św. Franciszka z Asyżu w Głogówku. Zespół klasztorny o.o. Franciszkanów. Widok od strony południowo-zachodniej. Widoczny bardzo zły stan zachowania tynków cementowo-wapiennych, liczne naprawy cementowe, pęknięcia, ubytki.

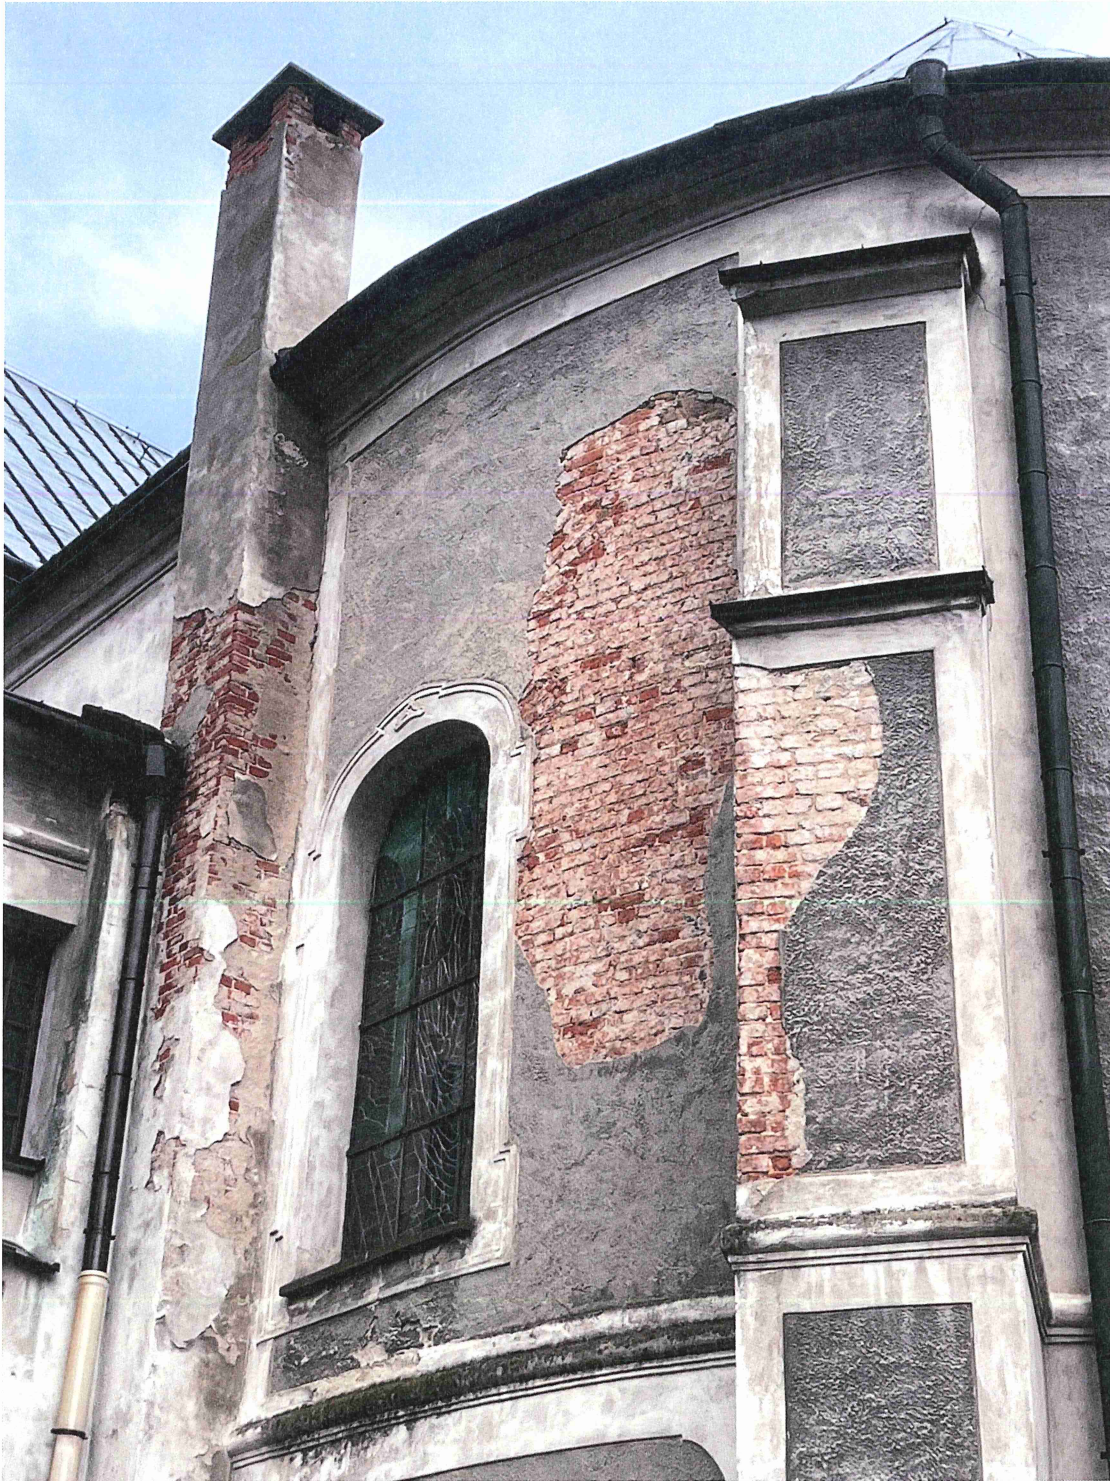
Fot. nr 10 Kościół p.w. św. Franciszka z Asyżu w Głogówku. Zespół klasztorny o.o. Franciszkanów. Widok od strony południowo-zachodniej. Widoczne naturalne odkrywki, ubytki tynków cementowo-wapiennych. Pod spodem widoczne pozostałości wypraw wapienno-piaskowych.

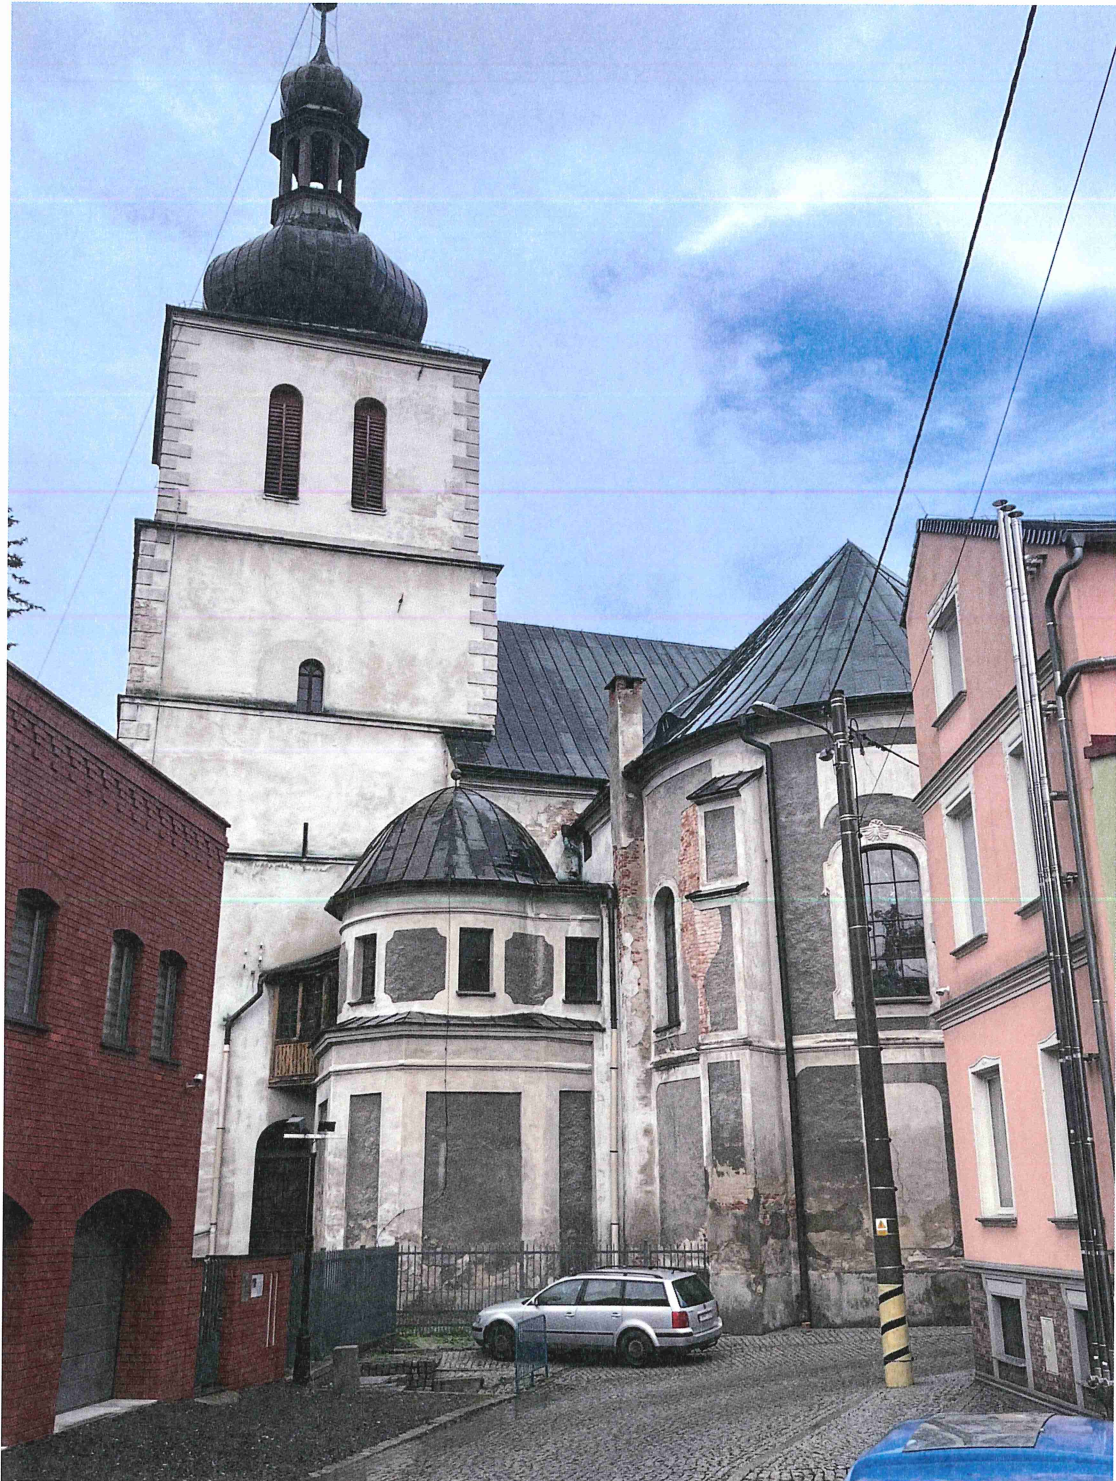
Fot. nr 11 Kościół p.w. św. Franciszka z Asyżu w Głogówku. Zespół klasztorny o.o. Franciszkanów. Widok od strony południowo-zachodniej. Widoczne przejście w wieży do transeptu południowego.

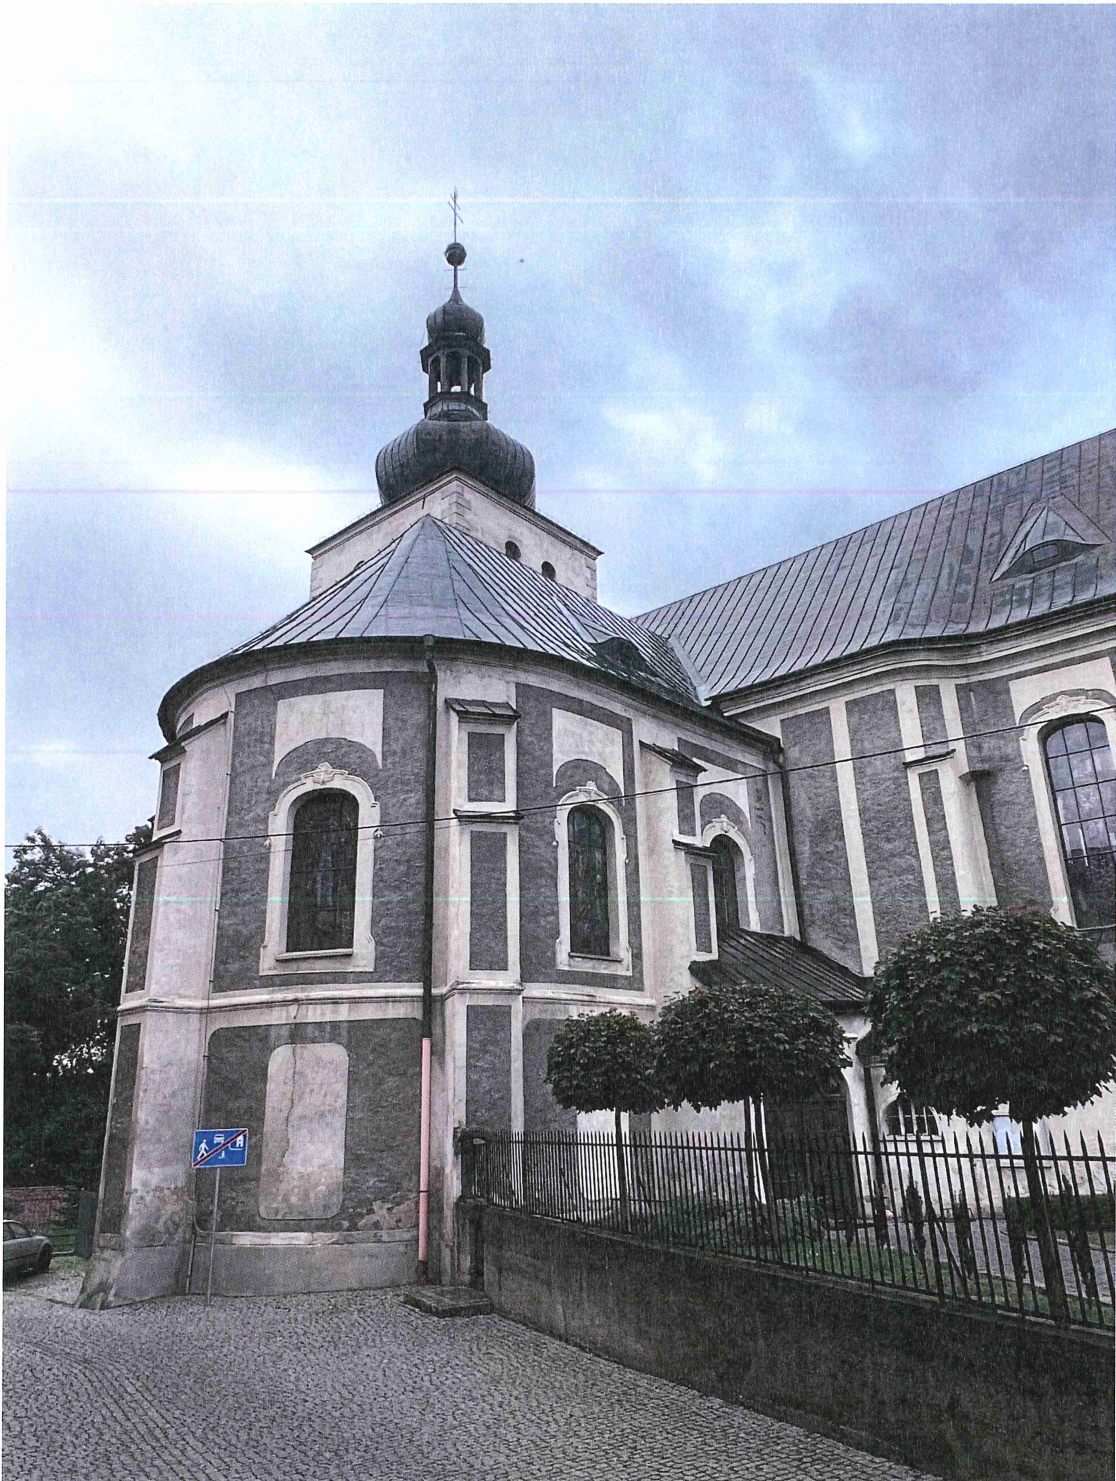
Fot. nr 12 Kościół p.w. św. Franciszka z Asyżu w Głogówku. Zespół klasztorny o.o. Franciszkanów. Widok od strony południowo-wschodniej.

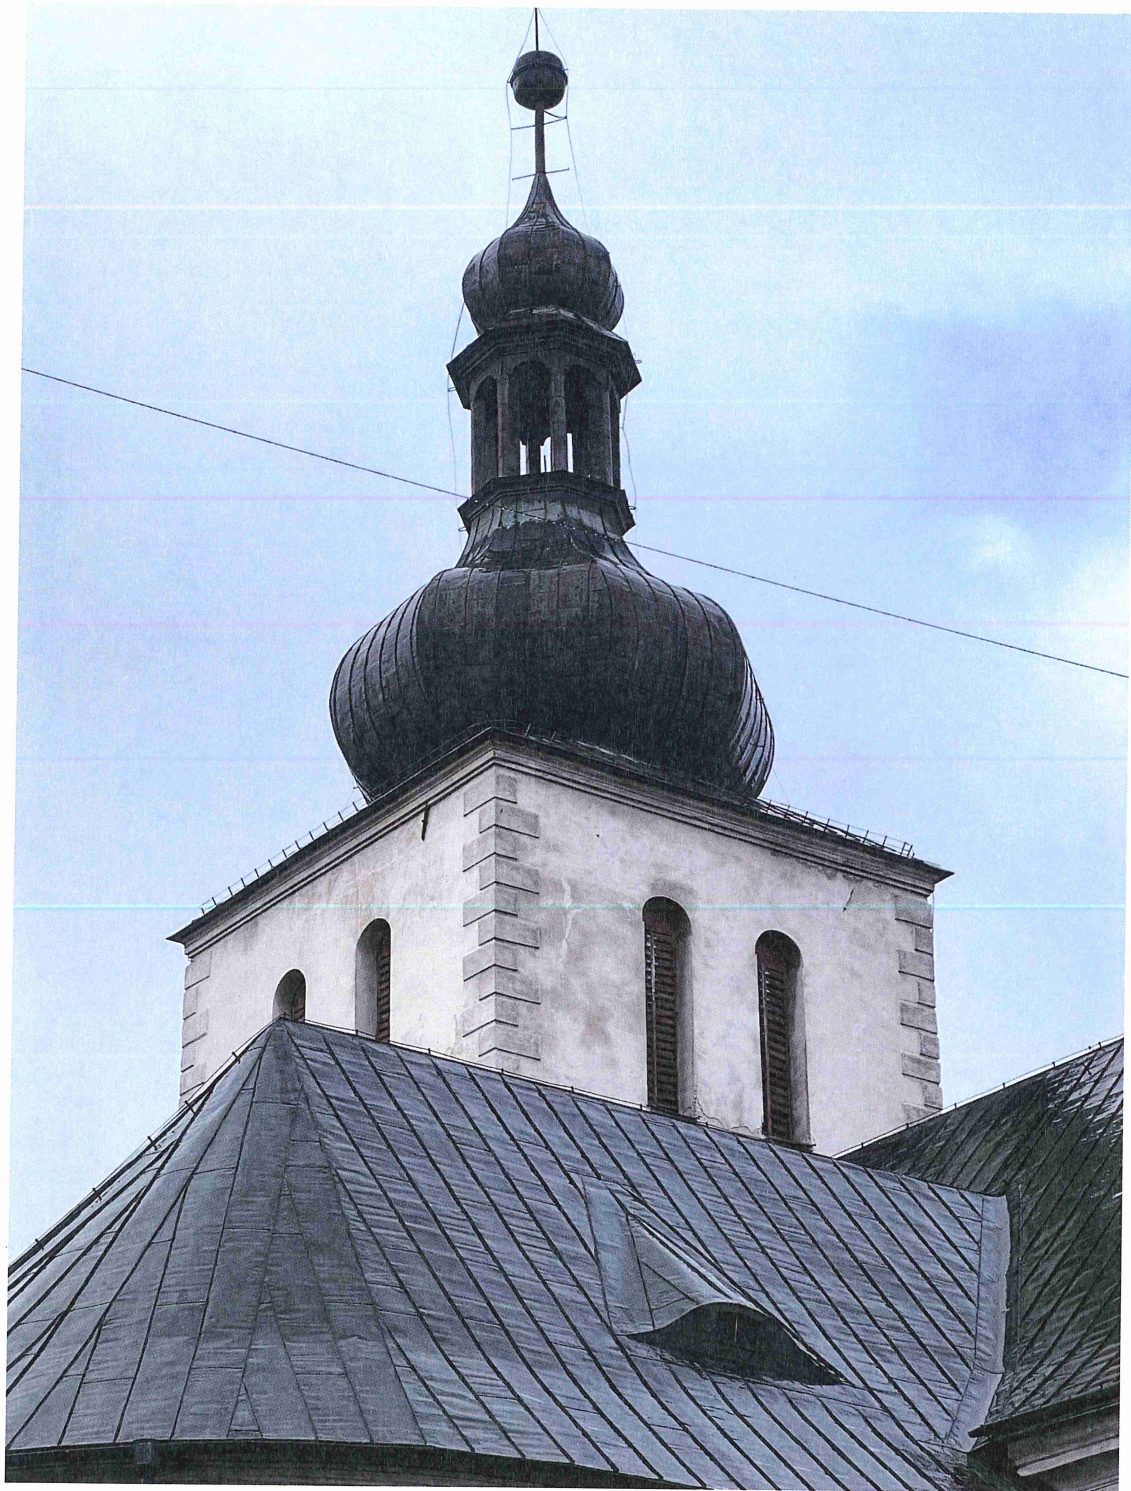
Fot. nr 13 Kościół p.w. św. Franciszka z Asyżu w Głogówku. Zespół klasztorny o.o. Franciszkanów. Wieża i dach.
